# Эластичные муфты для карданных валов

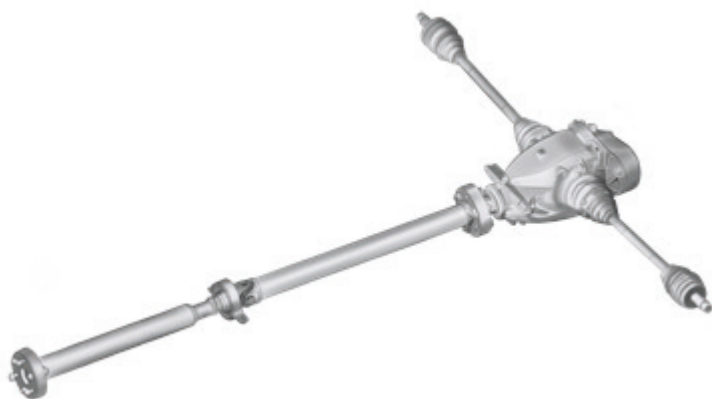
рис.1

Автомобили с заднеприводной или полноприводной компоновкой передают мощность от двигателя через трансмиссию к осям с помощью карданного вала. Во время работы это приводит к изменению угла излома карданного вала относительно коробки передач и задней оси в зависимости от типа дорожного покрытия. В случае если фланцы карданного вала не соединены эластичными шарнирами, такой вал будет подвержен чрезмерным изгибам и изломам. (рис.1).

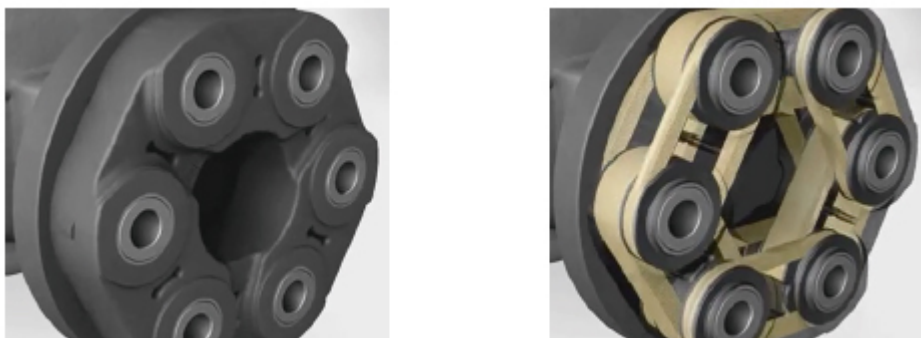
Рис.2

Одним из решений может быть эластичная муфта крепления карданного вала (также известна как муфта кардана или giubo [джубо]). Она являет собой усиленный гибкий резиновый диск, который соединяет выходной фланец коробки передач с входным фланцем карданного вала, а в некоторых конструкциях, для передачи большего крутящего момента, еще один эластичный резиновый диск крепится на выходной фланец карданного вала и присоединяется к фланцу главной передачи. Эластичная муфта поглощает трансмиссионные вибрации и влияние зазоров в шестернях. Весь крутящий момент от двигателя должен быть передан через

эластичную муфту до того, как он пойдет дальше по карданному валу, осям дифференциала и, в итоге, к колесам. Такая конструкция гибкого шарнирного соединения поглощает ударные нагрузки и вибрации и преотвращает угловое смещение. Это значительно снижает шумы, вибрации и толчки от трансмиссии.

Планируя замену вышедшего из строя соединения карданного вала, необходимо принимать во внимание конструкцию заменяемой детали. Эластичная муфта для карданного вала изготовлена из резины, усиленной кордовым каркасом, с металлическими отверстиями для болтов крепления, которые проходят насквозь и выходят с обратной стороны соприкасающихся фланцев для создания очень крепкого и гибкого соединения. По своим свойствам, эта деталь должна хорошо сглаживать пиковые нагрузки, возникающие в результате крутящего момента трансмиссии и компенсировать радиальное, осевое и угловое смещения. Основными характеристиками являются жесткость, которая позволяет компенсировать нагрузки во всех направлениях, а также устойчивость к ударным нагрузкам для долгого и продолжительного срока службы. (Рис.2)

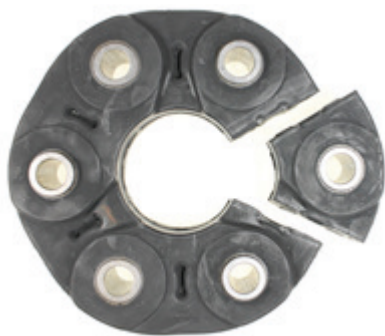
Рис. 3

Если взглянуть в разрезе на эластичную муфту febi bilstein, то можно увидеть очень большое количество нитей корда и силовых элементов для того, чтобы противостоять торсионным нагрузкам, которые выпадают на долю этой детали. (Рис. 3, 4, 5) Вид в разрезе усиленного кордом резинового соединения силовой зоны. На нем видны спрессованные пучки корда, отцентрированные и равномерно уложенные, создавая при этом очень прочное и надежное соединение. (Рис. 4) Вид в разрезе усиленного кордом резинового соединения зоны демпфирования. (Рис. 5) Если взглянуть в разрезе на аналогичный продукт конкурентов, то видно очень небольшое количество нитей корда с неравномерной укладкой, что в итоге приведет к очень короткому сроку эксплуатации и неуправляемостью высокоторсионными нагрузками, что является обязательным требованием к данной детали. (Рис.6, 7)
