Потеря мощности вследствие неисправной системы вентиляции картера

журнал "Сучасна Автомайстерня", № 4(121)2018

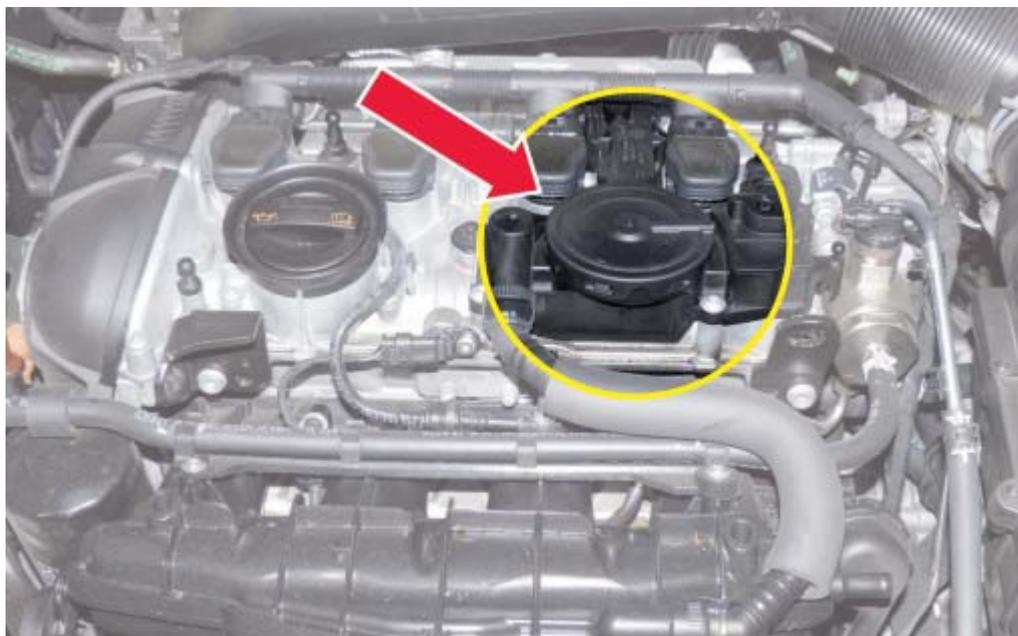
Рисунок 1: Место установки клапана PVC на головке блока цилиндров

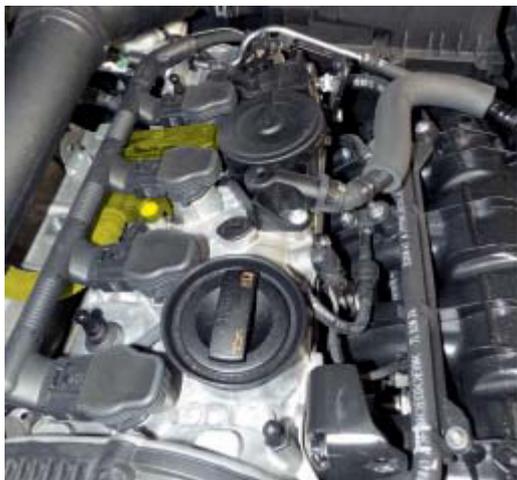
1. Холостой или принудительный холостой ход Картерные газы проходят за дроссельной заслонкой, и за турбонагнетателем, т.к. в этом режиме нагрузки во впускном трубопроводе возникает разрежение. (см. рисунок 2).

Рисунок 2: Вентиляционный контур за турбонагнетателем с прямым входом во впускную трубу

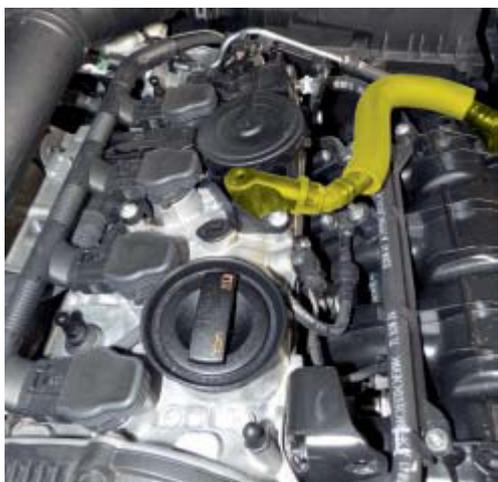
2. Частичная или полная нагрузка Картерные газы проходят перед турбонагнетателем, т.к. в этом режиме работы во впускном трубопроводе возникает избыточное давление (см.рисунок 3).

Рисунок 3: Вентиляционный контур перед турбонагнетателем

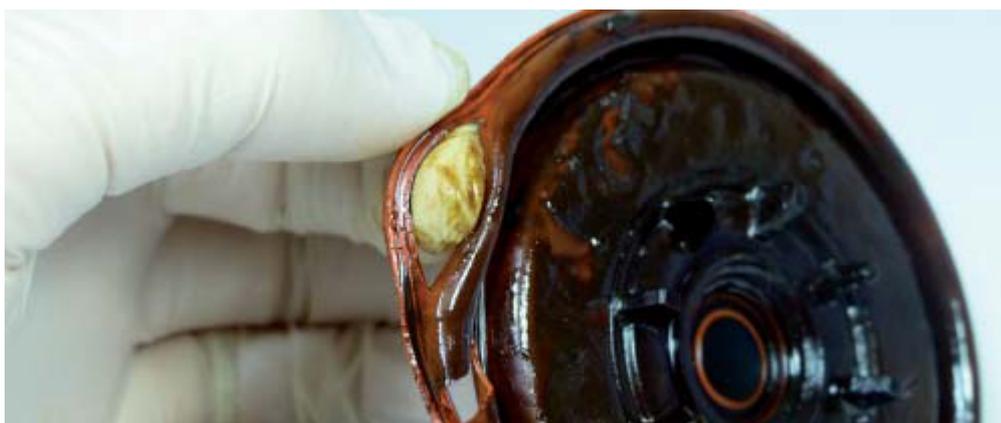
Во втором случае (при частичной или полной нагрузке) давление наддува давит на мембрану, на что клапан PVC отвечает соответствующим подводом картерных газов. Если в этом случае возникнет неисправность, например, при разрыве мембраны (см. рисунок 4), то давление наддува поступит непосредственно в картер и возникнут описанные выше симптомы сбоя в работе.

Рисунок 4: Разрыв мембраны PCV

Важно: из-за своего особого положения клапан PCV при поиске неисправности можно легко не заметить. Поэтому при замене турбонагнетателя необходимо самым тщательным образом проконтролировать периферию двигателя и считать ошибки блока управления.
