# Повреждения подшипников скольжения под действием частиц

**По материалам компании MS Motorservice**

*журнал "Сучасна Автомайстерня", № 6(123)2018*

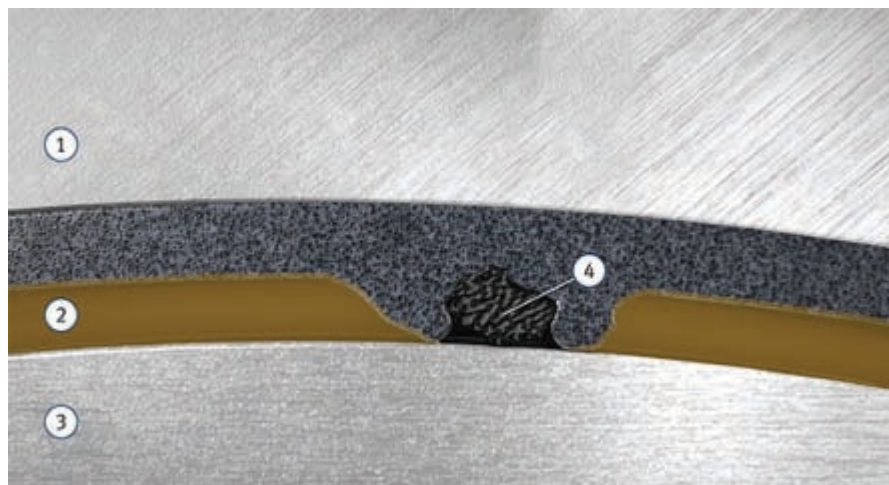
- 1 Стальная основа
- 2 Масляная пленка
- 3 Вал
- 4 Частица

При попадании инородных частиц в смазочный зазор между подшипником и шейкой вала велика вероятность повреждения подшипника. Из-за очень малой толщины масляной пленки даже мелкие частицы могут нарушить работу и привести к полусухому трению. Возможны их внедрение в антифрикционный или рабочий слой и тем самым «обезвреживание». В результате контакта с валом происходит сглаживание кромок с наложенным материалом. Частицы, размеры которых превышают толщину антифрикционного или рабочего слоя, не внедряются полностью. Выступающие части приводят к износу шейки вала в виде бороздок. Глубокие бороздки снижают предполагаемый срок службы и могут способствовать образованию задиров на подшипнике. Еще при изготовлении двигателя или же при его ремонте возможно попадание и закрепление частиц в блоке цилиндров двигателя. Это может произойти, например, при песко- или стеклоструйной обработке блока цилиндров двигателя. Во время работы также «образуются» или заносятся частицы грязи (напр., сажа или масляный нагар). Недостаточное техническое обслуживание системы смазки или экстремальные внешние воздействия дополнительно способствуют занесению грязи в смазочный контур. Поврежденные соседние подшипники или другие поврежденные компоненты двигателя также могут стать причиной попадания частиц в масляный контур. Как правило, риск повреждения под действием частиц у коренного подшипника выше, чем у шатунного. Шатунные подшипники снабжаются маслом, поступающим из коренных подшипников, через отверстия в коленчатом валу, т. е. сначала масло проходит через коренные подшипники (см. рис.). Более крупные частицы внедряются в коренные подшипники, не достигая, как правило, шатунных подшипников.

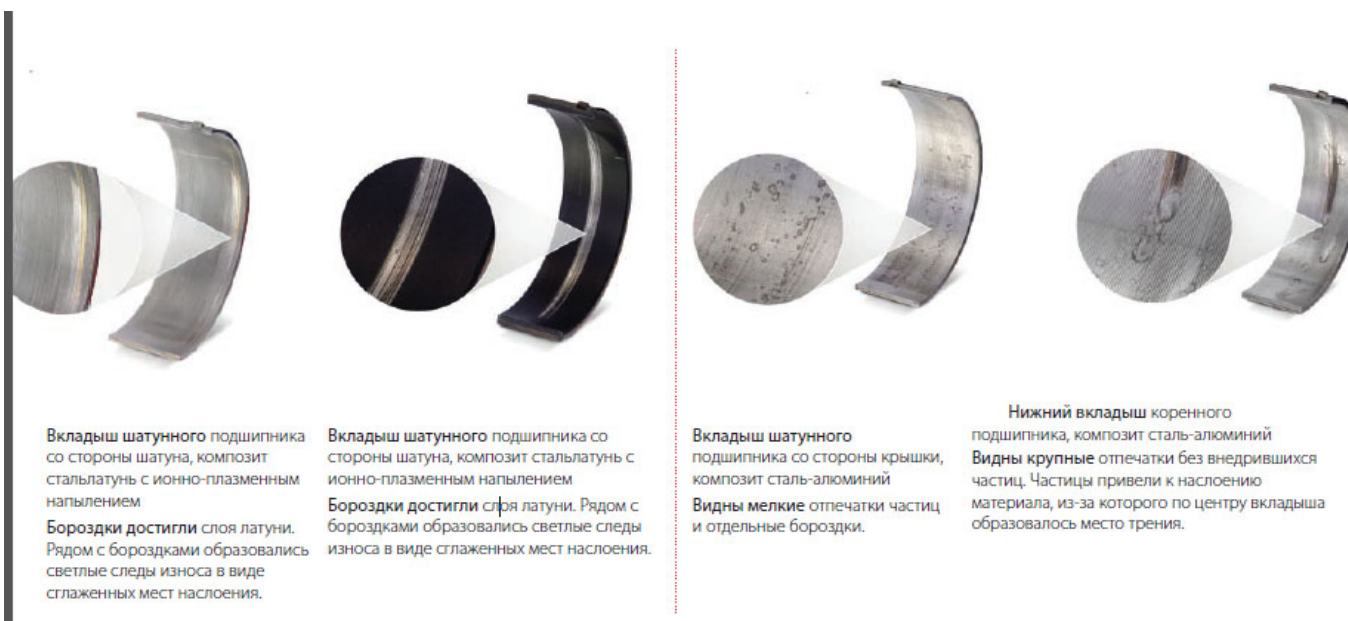
Углубления в виде полос в направлении скольжения с наслоением материала по кромкам места наслоения частично снова сглажены от износа и имеют светлый, блестящий оттенок часто наблюдается также образование бороздок или мест внедрения частиц на коленчатом валу или соседних подшипниках.

Частицы, попавшие в зазор для смазочного материала и не внедрившиеся в подшипниковый материал, многократно проносятся по всему зазору, образуя бороздки. В зависимости от толщины материала, наслоенного при этом на кромки, невозможно сглаживание кромок в процессе дальнейшей работы. Вследствие повышенного полусухого трения происходит увеличение температуры при контакте с валом. Это часто приводит к образованию мест трения и задиров. Бороздки могут образоваться также под действием полусухого трения. Однако при этом образуются мелкие бороздки, которые занимают большую площадь и наблюдаются у обоих сопряженных скользящих частей.

При наличии бороздок со значительными наслоениями по кромкам подшипник необходимо заменить. Но если наслоения по кромкам бороздок сглажены и больше не ожидается дополнительного воздействия частиц, то возможно дальнейшее использование подшипников.

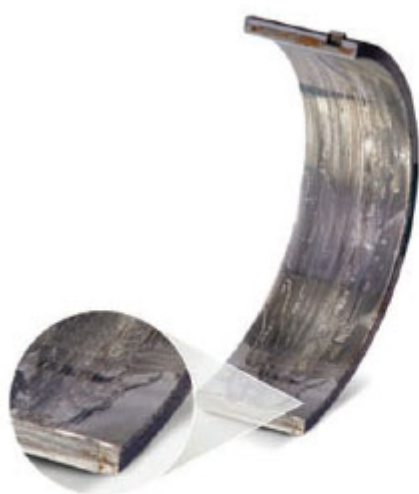
Нижний вкладыш коренного подшипника, композит сталь-алюминий

Начиная от поверхности разъема, проходит неравномерный грязевой след. Видны многочисленные крупные отпечатки частиц, расположенные друг за другом под наклоном. В некоторых местах еще имеются внедрившиеся частицы.

- ▶ следы в виде отдельных, расположенных друг за другом отпечатков, на концах следов еще могут находиться внедрившиеся частицы;
- ▶ как правило, проходят под наклоном к кромке подшипника;
- ▶ отходят от масляных канавок или отверстий для смазки;
- ▶ часто сопровождаются образованием бороздок на шейке и образованием бороздок/внедрением частиц на подшипнике.

Очень крупные и твердые частицы, попавшие в зазор для смазочного материала, не могут внедриться в подшипниковый материал. Они проносятся по всему зазору для смазочного материала, время от времени зацепляясь при этом. Часто повреждение начинает проявляться у масляных канавок или отверстий для смазки, так как частицы проникли именно сюда. Значительные наслоения материала вдоль неравномерного следа приводят к образованию мест трения и задиоров.

При наличии значительных наслоений материала вдоль неравномерного следа или признаков образования места трения подшипник необходимо заменить. Однако дальнейшее использование подшипников возможно, если наслоения материала сглажены и больше не придется опасаться дополнительного воздействия частиц.

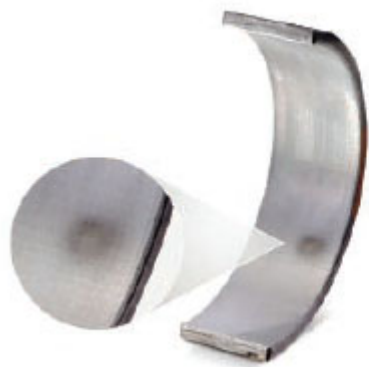
Нижний вкладыш коренного подшипника, композит сталь-алюминий

Заметны значительное отклонение пятна контакта и точечный износ на рабочей поверхности.

Под действием частиц на обратной стороне вкладыша подшипника образовалось место нажима.

Под действием грязи или остатков масла (масляный нагар) на обратной стороне вкладыша подшипника образовались точечные места нажима, которые видны на рабочей поверхности. В результате нажима износ внутри подшипника выше, чем в остальной его части. Этот износ представляет собой броское отклонение от пятна контакта, часто со светлым, блестящим оттенком. Вследствие этого возможно появление мест трения, задиров и усталостных повреждений, в зависимости от размеров мест нажима.

Возможность дальнейшего использования подшипника зависит от степени износа рабочего слоя. Как только в области места нажима появятся места трения или усталостные явления, например, трещины или выкрашивание, подшипник следует заменить, так как иначе существует риск полного повреждения. Вследствие выкрашивания материала возможно повреждение того же самого или соседнего подшипника.

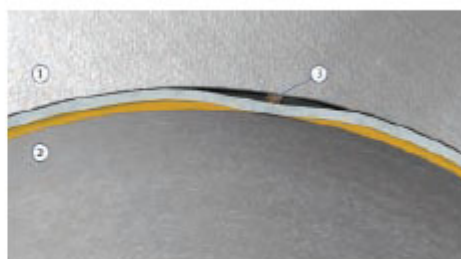
1 Корпус  
2 Вал  
3 Частица
