Пояснення принципу роботи системи подачі палива DENSO HP2...

журнал "Сучасна автомайстерня" № 3 (130)

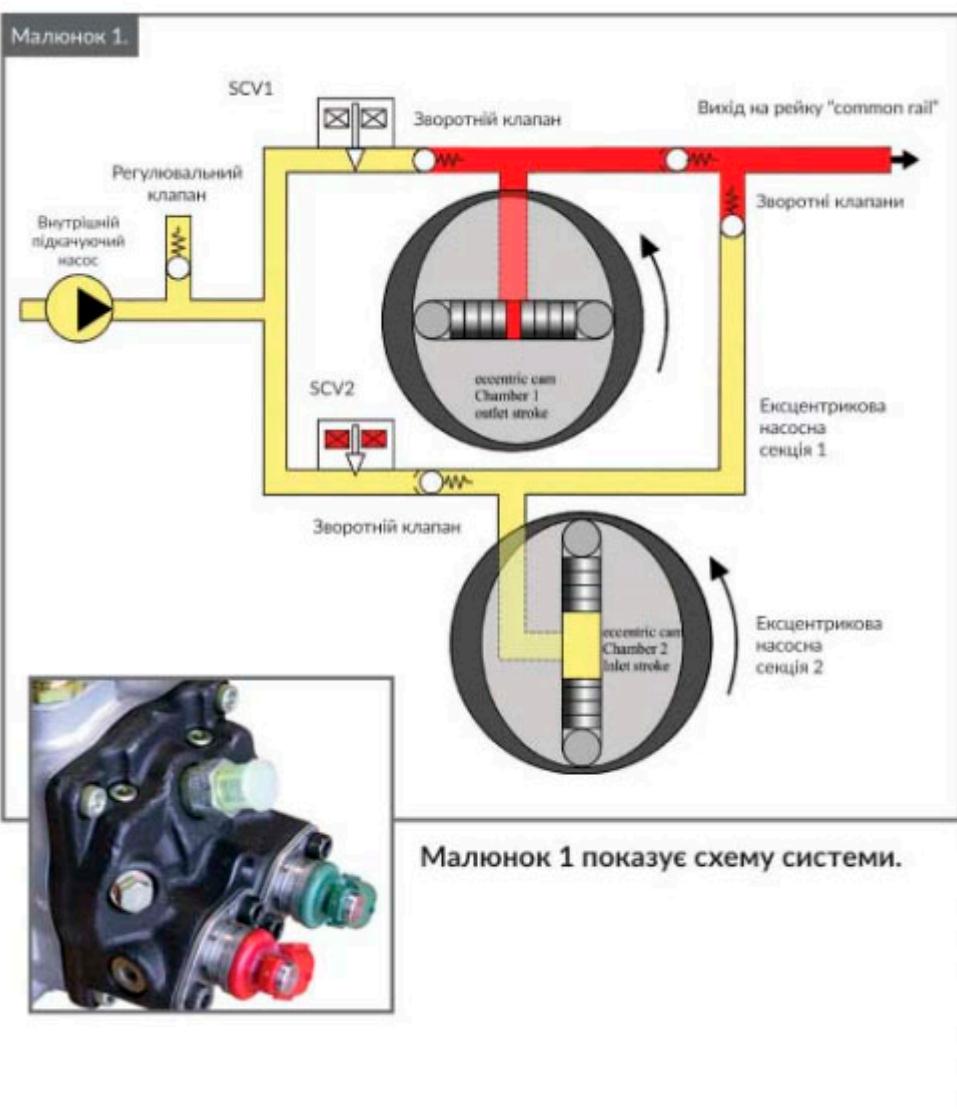
Малюнок 1.

Малюнок 1 показує схему системи.

Дві насосні секції знаходяться одна навпроти іншої під кутом 90 градусів. І кожен клапан SVC керує об'ємом подачі палива відповідної секції. На Малюнку 1 зображена насосна камера 2 на такті впуску; паливо з внутрішнього насосу підкачки потрапляє до камери через запірний клапан, в той момент, коли SCV відкривається, а поршні розходяться. Кількість палива, що надходить до камери, залежить від часу, протягом якого клапан SCV залишається відкритим. За такий короткий момент відкриття камера заповнюється частково, за рахунок чого зменшується хід поршнів і це, в свою чергу, впливає на те, що ролики не торкаються камери. Це означає, що камера має обертатись, доки ролики не торкнуться кулачка та не почнуть випускний такт.

Кількість палива, яке надходить до паливної системи, контролюється кутом, через який ролики стикаються з кулачком. Кут контакту і тиск в паливній рейці "common rail" – це параметри на інструменті сканування. Для достовірності даних потрібно контролювати співвідношення між швидкістю двигуна, кутом контакту, кількістю вприскування і тиском в паливній рейці "common rail".

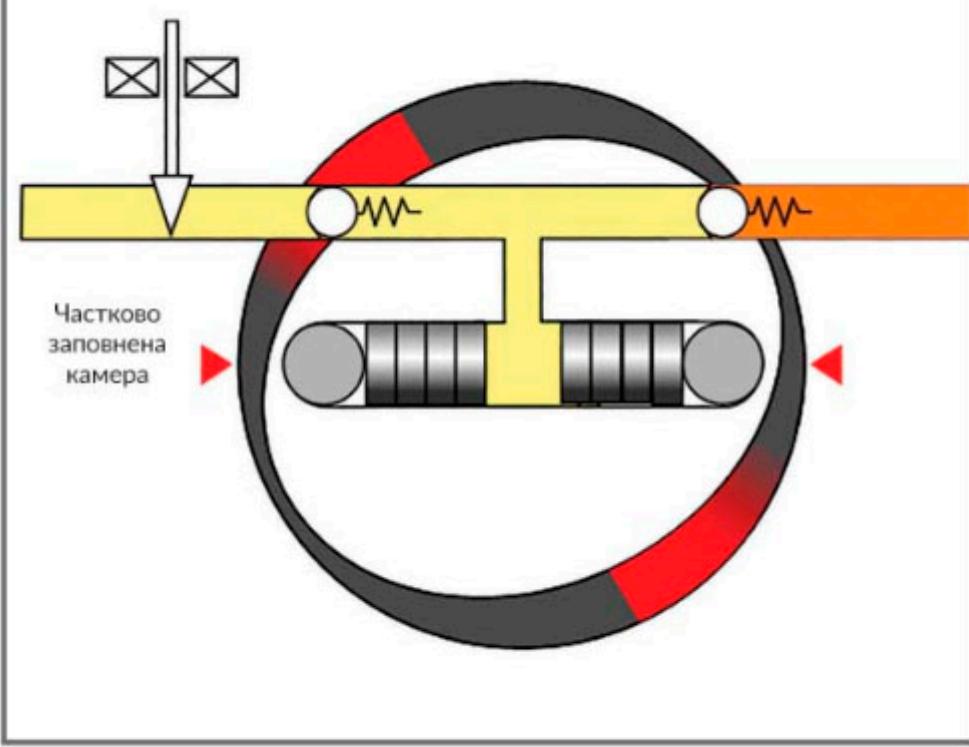
Малюнок 2.

Малюнок 2 показує камеру одноциліндрового насосу.

На відміну від інших систем, в яких відкриття клапанів SCV контролюється в градусах за допомогою широтно-імпульсної модуляції, система Denso HP2 використовує регульований період відкриття, тому для роботи насоса потрібно менше енергії.

В результаті цього методу робота клапану SCV має контролюватися часом відкриття, що в свою чергу за-заспечить надходження палива до камери в момент, коли внутрішній кулачок знаходиться на максимальній швидкості і ролик приводу насоса синхронізований з двигуном.

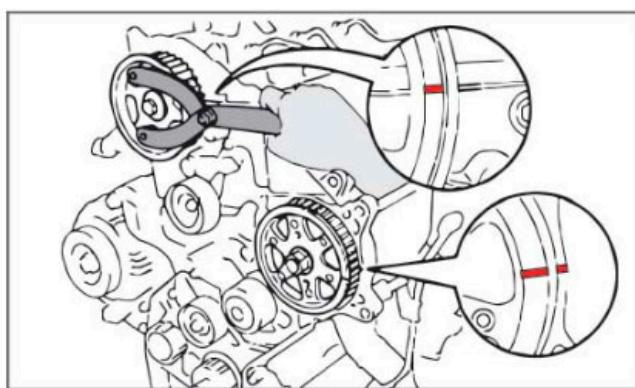
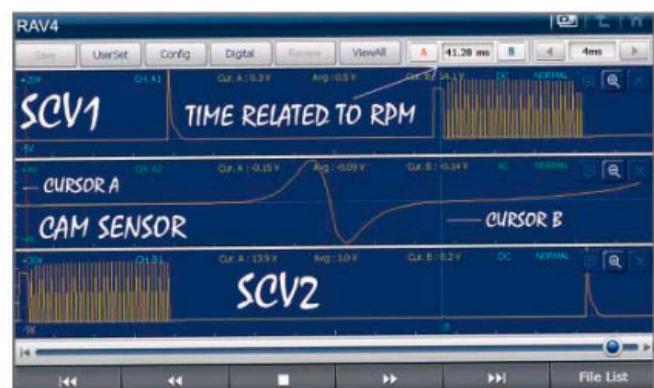
Осцилограф показує 3 канали з 4 можливих; канали A1 і B1 підключені до роз'ємів клапанів SCV 1 і 2 та спільної маси, курсори A і B встановлені на початок часу запуску клапану.

Зображення на осцилографі показує індивідуальне переключення двох клапанів SCV в позиції 180° один до одного. Швидкий ефект перемикання використовується для обмеження струму через обмотку клапану SCV та запобігання перегріву. Чисте зображення показує, що проводка є неушкодженою.

Канал A2 показує датчик розподільного кулачкового валу, який вказує на необхідність встановлення часу; якщо ланцюг працює без помилок, то ймовірна причина полягає в тому, що клапани заїдають.
