# Autodata: нові поради професіоналів по ремонту Kia Carens 2013 року

Цього місяця Autodata досліджує причини надмірного шуму задньої підвіски Kia Carens 2013 року по нерівних поверхнях.

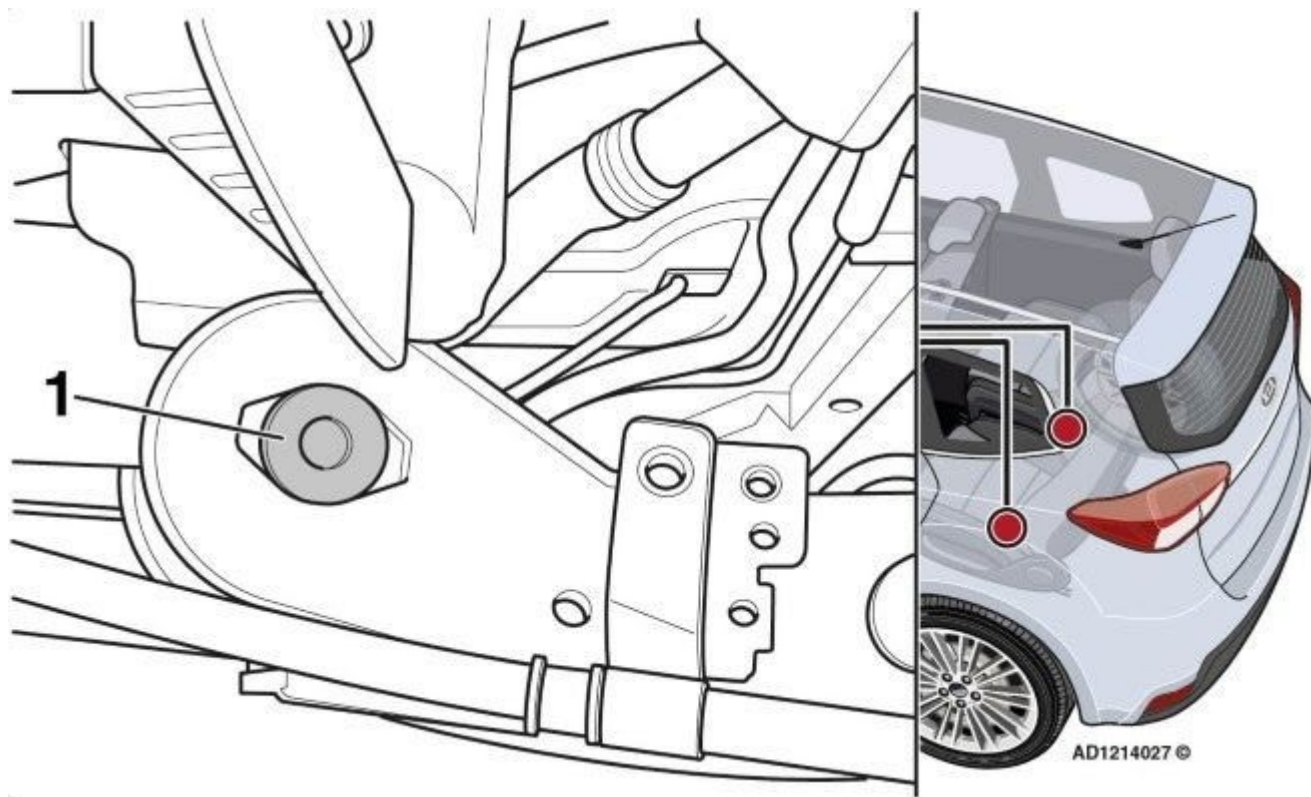
Так, нещодавно нам стало відомо про шум задньої підвіски на Kia Carens, випущених до січня 2014 року. Шум обумовлено незадовільною конструкцією антифрикційної шайби задньої підвісної осі. Зніміть заднє колесо. Від'єднайте утримуючий кронштейн джгута датчика швидкості колеса ABS від заднього кронштейна. Вийміть передній болт задньої осі і поверніть нижню тягу вниз. Вийміть та відкиньте антифрикційну шайбу передньої втулки (рис. 1.1). Встановіть нову шайбу передньої втулки з антифрикційною шайбою, доступну у відділі

запчастин Kia та встановіть всі необхідні компоненти. Повторіть цю процедуру для протилежної сторони. Проведіть дорожні випробування, щоб переконатися в усуненні шуму від підвіски.
