# Blue print: Пояснення принципу роботи системи подачі палива DENSO HP2

**Ця система встановлювалася на автомобілях Toyota, Nissan та Renault приблизно з 1999 по 2007 рік, але можливі варіації залежно від моделі. Система HP2 унікальна тим, що в ній використовуються два клапани управління подачі палива (SCV), та легко ідентифікується завдяки наявності на задній частині підкачуючого насоса двох електричних соленоїдів - червоного та зеленого кольору.**

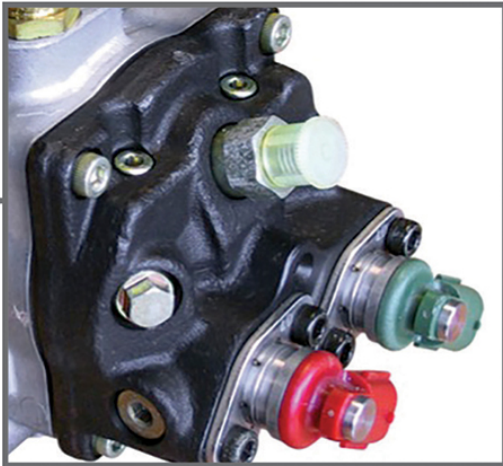
Малюнок 1.

Малюнок 1 показує схему системи.

Дві насосні секції знаходяться одна навпроти іншої під кутом 90 градусів. І кожен клапан SVC керує об'ємом подачі палива відповідної секції. На Малюнку 1 зображена насосна камера 2 на такті впуску; паливо з внутрішнього насосу підкачки потрапляє до камери через запірний клапан, в той момент, коли SCV відкривається, а поршні розходяться. Кількість палива, що надходить до камери, залежить від часу, протягом якого клапан SCV залишається відкритим. За такий короткий момент відкриття камера заповнюється частково, за рахунок чого зменшується хід поршнів і це, в свою чергу, впливає на те, що ролики не торкаються камери. Це означає, що камера має обертатись, доки ролики не торкнуться кулачка та не почнуть випускний такт.
