# Маленька Запчастина — Велике Значення

**Сучасні двигуни комерційних автомобілів повинні працювати максимально ефективно. Більше потужності та менше шкідливих викидів CO<sub>2</sub> — ось головні критерії. Висока продуктивність та потужність роботи двигуна досягаються за рахунок конструкції та високоякісних матеріалів. Температура та високий тиск у двигуні можуть бути дуже інтенсивними. Тому сучасні двигуни потребують більш ефективного охолодження.**

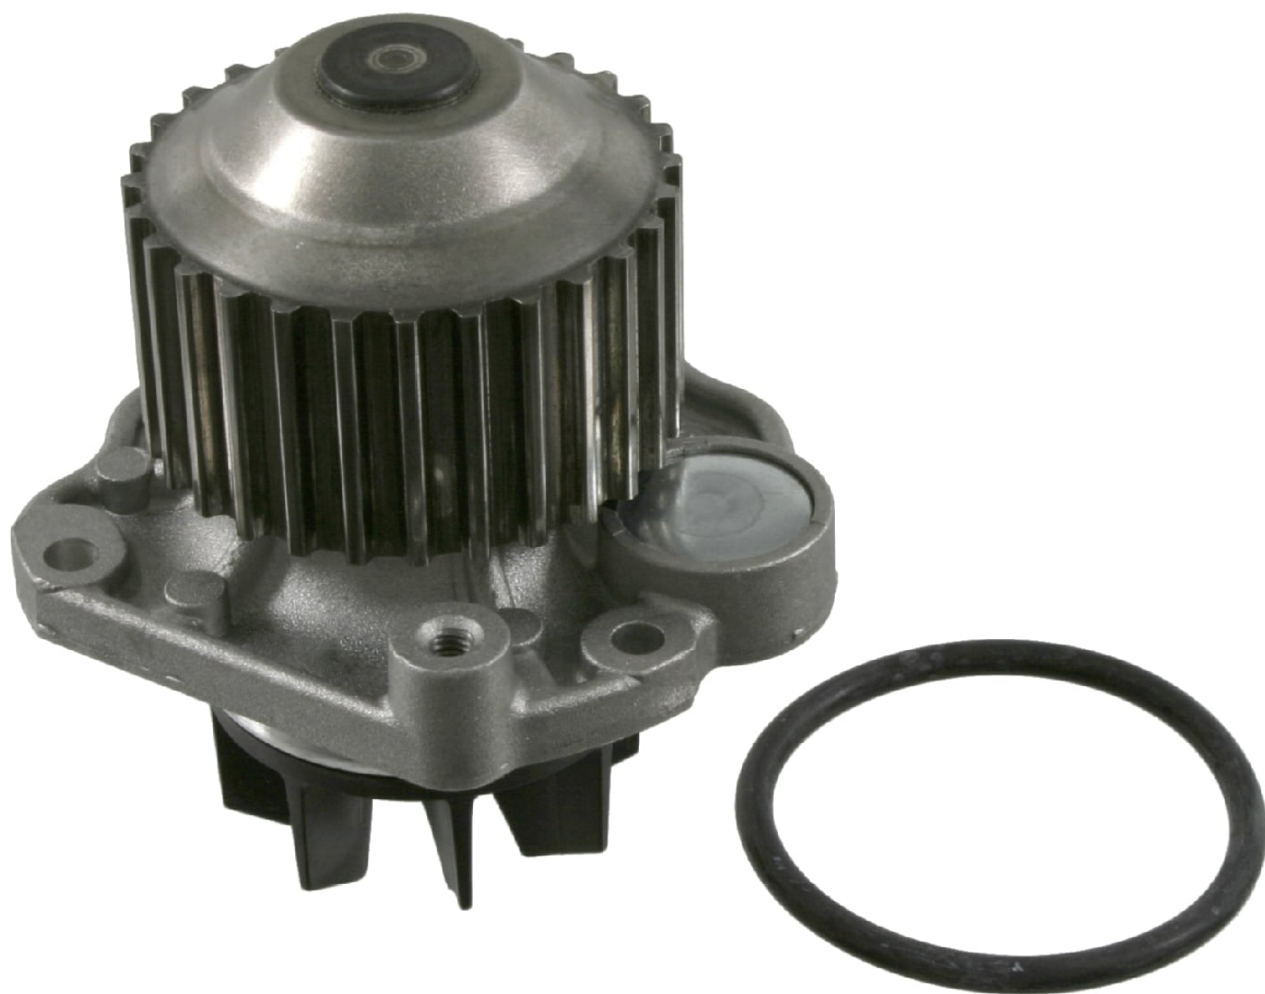
Торцеве ущільнення складається з багатьох елементів, деякі з них обертаються, а деякі нерухомі. Герметичність досягається за рахунок ковзання ущільнювальних поверхонь обох кілець (рухоме та нерухоме ущільнювальне кільце) під тиском пружини. Кільця виготовлені з високоякісних, зносостійких матеріалів, таких як силікон, графіт або кераміка. Термін служби ущільнювачів насоса охолоджуючої рідини значно скорочується, якщо заощаджувати на матеріалах, з яких вони виготовлені. Це також одна з причин, чому ззовні однакові насоси охолоджуючої рідини можуть дуже відрізнятися за якістю. Постійне змащення та охолодження між двома кільцями необхідні для того, щоб гарантувати стабільну роботу ущільнювальних кілець протягом усього терміну служби. Це досягається за допомогою змащувальної плівки, яка утворюється між двома парами ущільнювальних кілець під час обертання. Ця змащувальна плівка товщиною 1-2 мкм повинна завжди бути між кільцями, щоб зменшувати тертя та відводити будь-яке тепло, яке виникає в процесі роботи.

Втім, найважливіший та найчутливіший компонент є одним із найменших. Йдеться про торцеве ущільнення, яке не видно зовні, але яке безперечно заслуговує на увагу, зважаючи на складність своєї конструкції. Торцеве ущільнення знаходиться на валу насоса охолоджуючої рідини та виконує функцію герметизації між підшипником насоса охолоджуючої рідини та охолоджуючою рідиною.

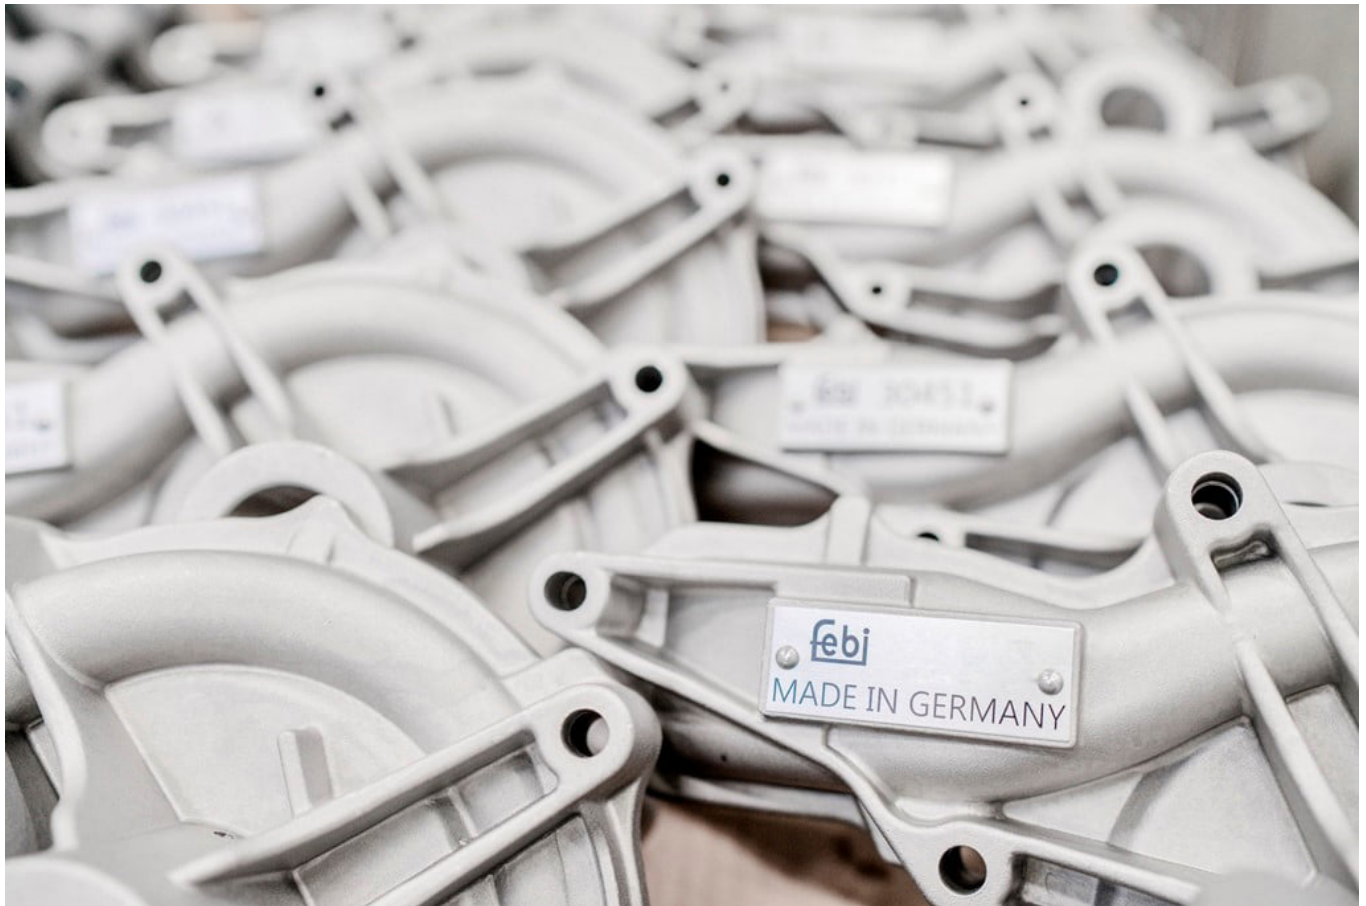
Цілком нормальне явище — витік певної кількості охолоджуючої рідини між рухомим та нерухомим ущільнювальним кільцем. Однак, нормою вважається лише невеликий витік рідини, яка може випаровуватися навіть всередині насосу. Іноді охолоджуюча рідина може потрапити у вільний простір позаду ущільнювального кільця, а звідти вийти в дренажний отвір. У невеликих кількостях це нормально, особливо після першого встановлення, і не є причиною для хвилювання. Деякі насоси оснащені спеціальним місцем, в якому збирається охолоджуюча рідина і вона утримується в насосі до тих пір, поки не випарується. Тим не менш, постійний витік охолоджуючої рідини є ознакою несправності ущільнювального кільця, і таким чином свідчить про протікання в насосі охолоджуючої рідини.
