# Експерти Philips попереджають: дешеві автомобільні лампи можуть вибухнути

**Галогенні автомобільні лампи Philips виготовляються з високоякісного кварцового скла. Мало хто звертає увагу на цю перевагу, але на практиці вона дуже важлива. Ось вагомі аргументи на її користь.**

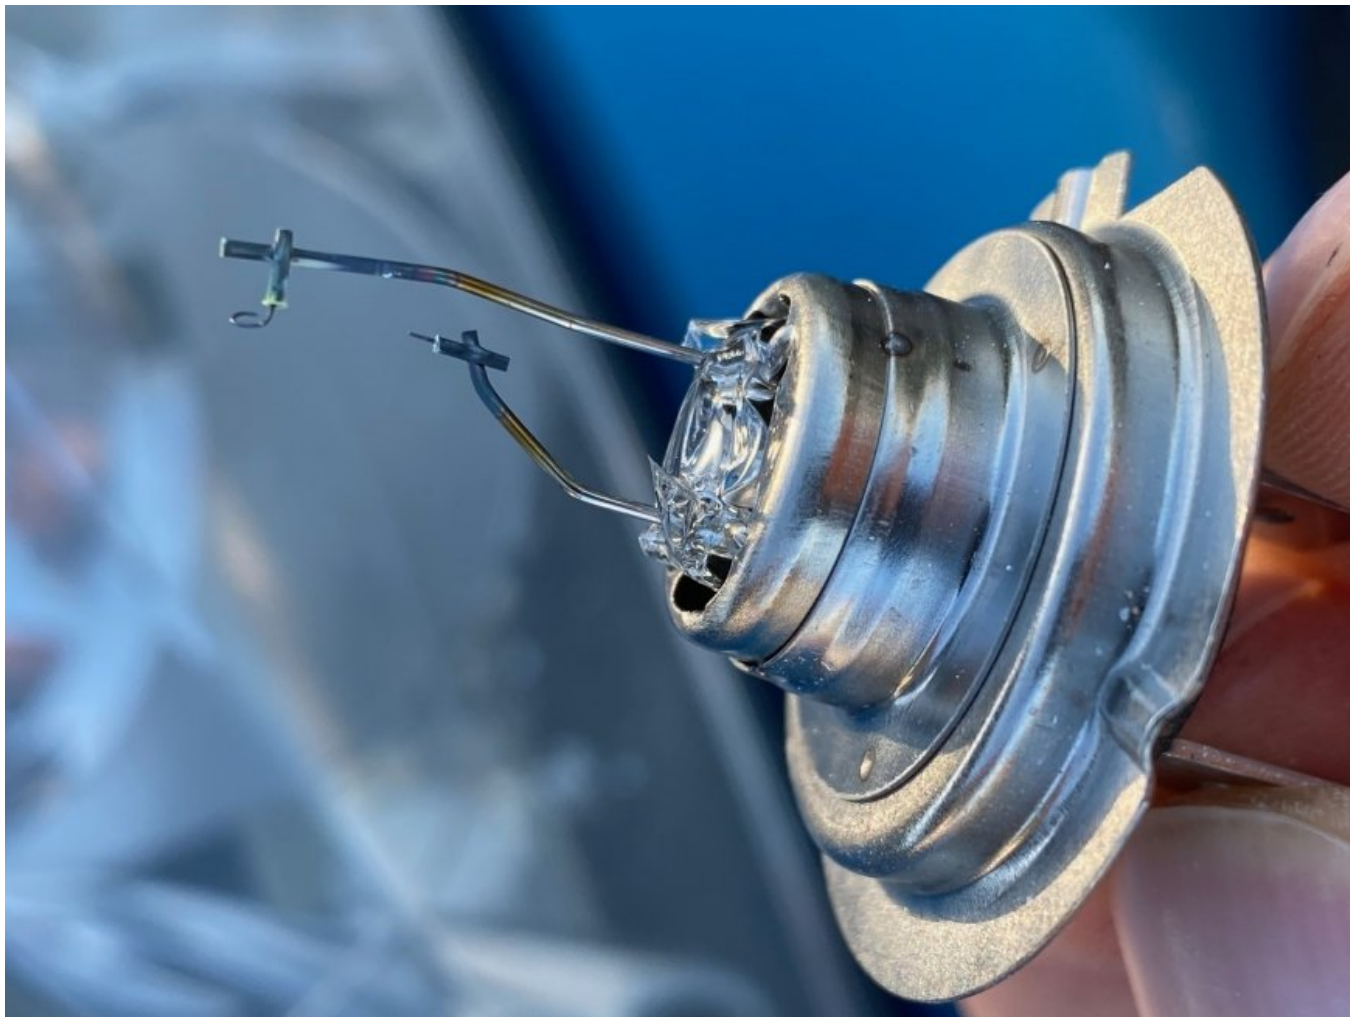
Дешева лама вибухнула в фарі під час руху. Результат - осколки скла і необхідність заміни лампи на нову.

Обираючи автомобільні лампи, ми звертаємо увагу переважно на заявлену яскравість світла і ціну. Однак варто також оцінити зусилля виробників, спрямовані на підвищення довговічності. Обираючи, наприклад, лампи Philips із кварцового скла, ми мінімізуємо ризик інцидентів, подібних до того, що показаний на фото.

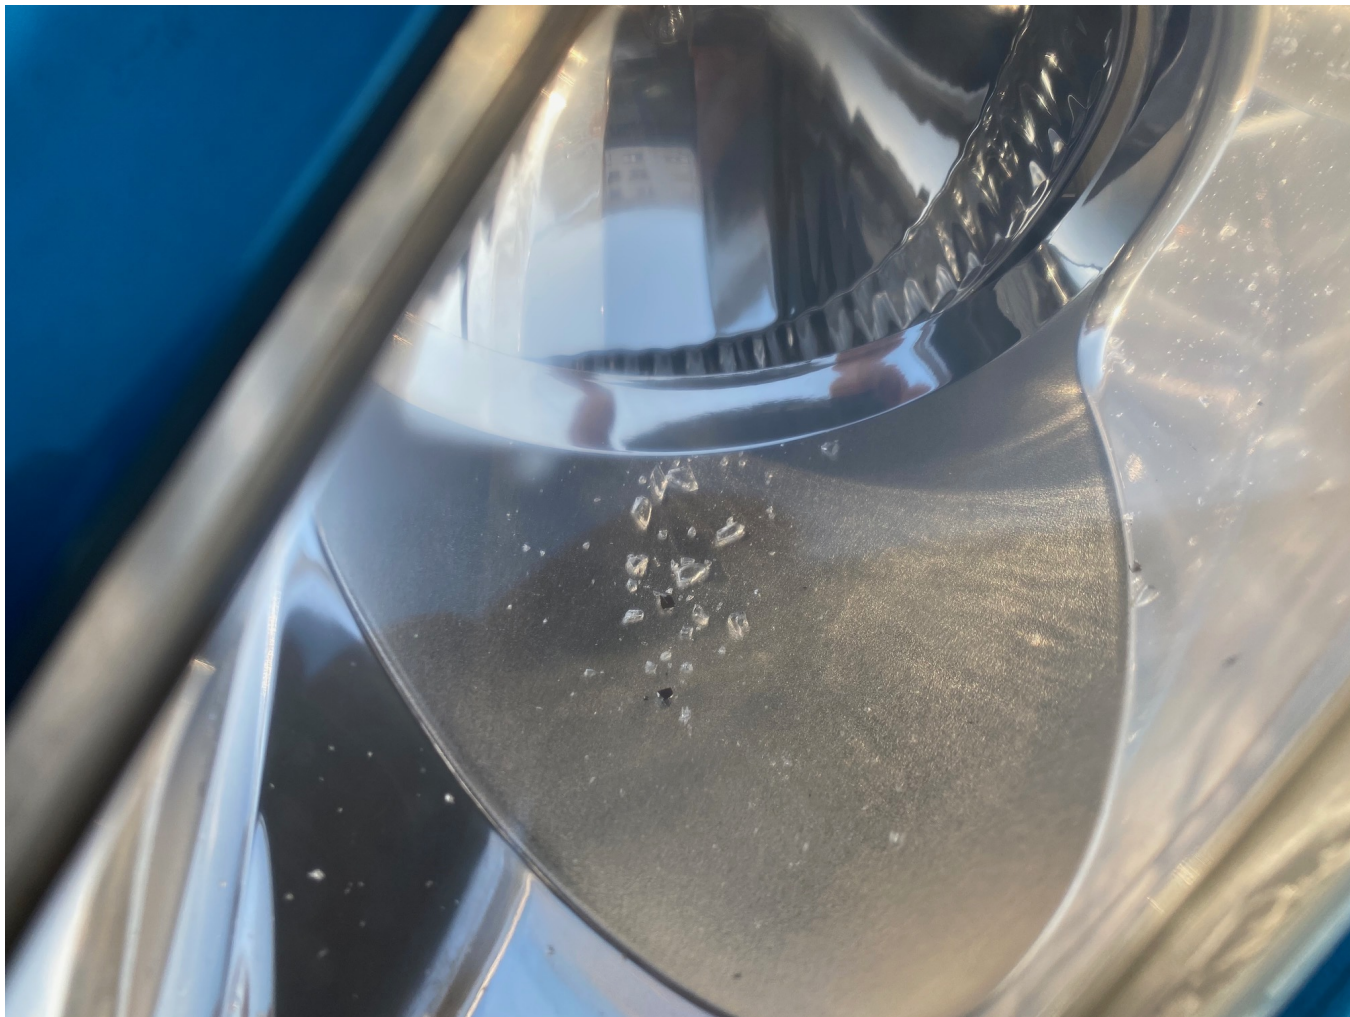
На фото показані наслідки "вибуху" звичайної автомобільної лампи, яка не витримала труднощів експлуатації. Вона працювала в автомобілі, в якій заводська напруга на блоках живлення перевищує 14 В. Фари були герметичні, в дуже хорошому стані. Характерною ознакою "вибуху" лампи є частинки скла всередині фари. Сама фара в результаті інциденту не постраждала, але скло було розкидане по всьому рефлектору, і прибрати його було досить клопітно.
