Чому пропала потужність і зросла витрата палива на автомобілі Mercedes Sprinter 315 CDI

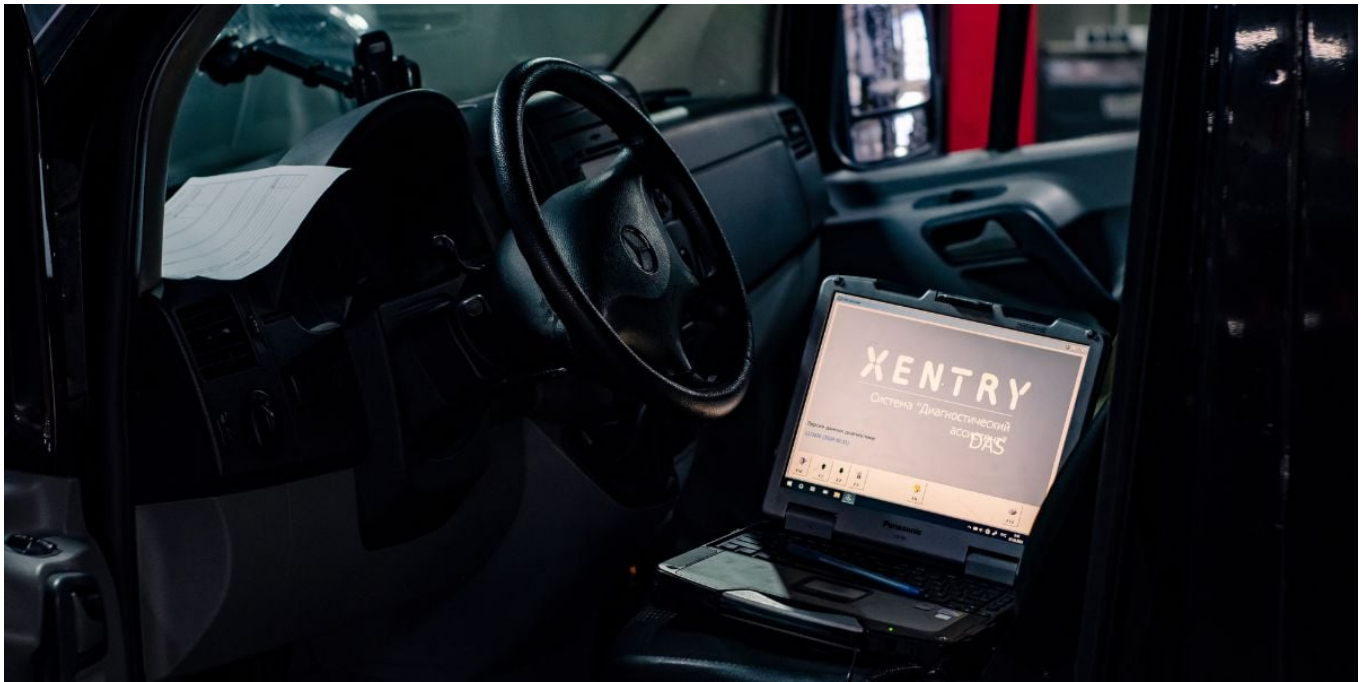
Пошук несправностей ми почали з комп'ютерної діагностики. Спеціаліст під'єднав діагностичний сканер і комп'ютер з діагностичним програмним забезпеченням. З виявлених проблем нас зацікавила помилка щодо низького тиску турбіни або, якщо простіше, "недодуву".

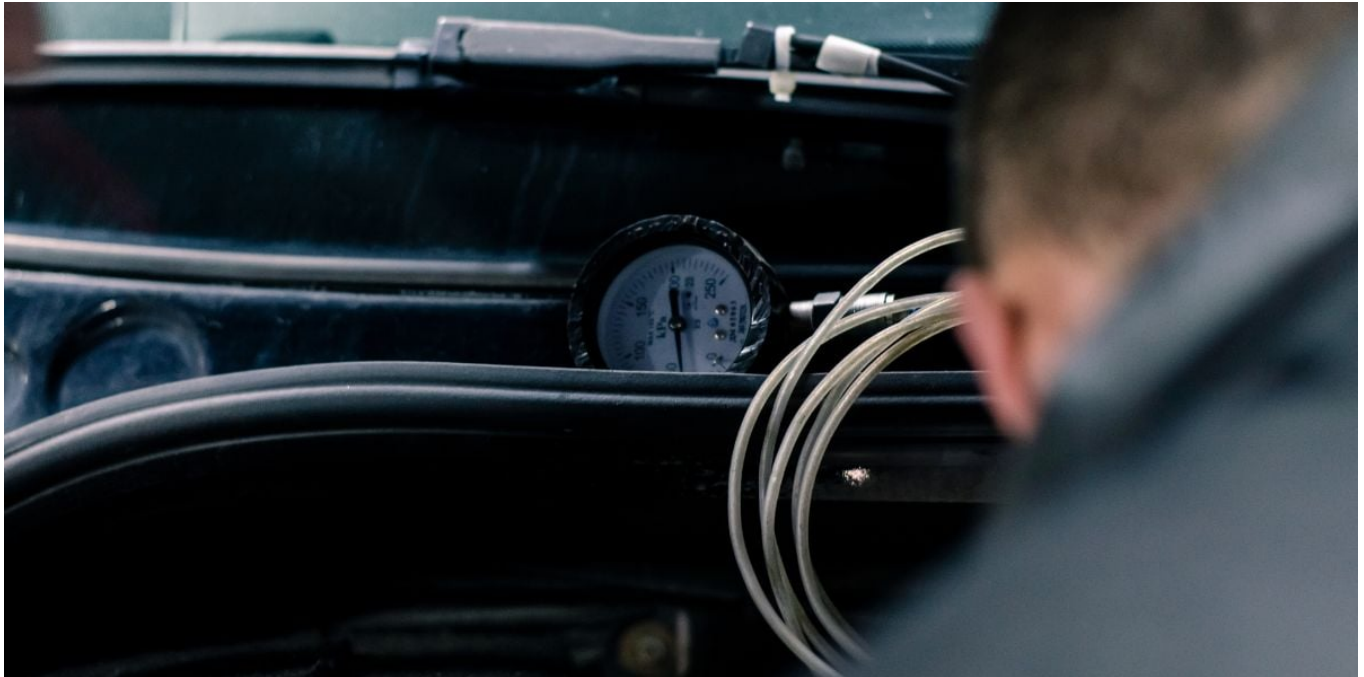
Далі до системи підключили манометр і під тиском подали повітря.

Під час подачі в систему наддуву тиску майстер почув шипіння, яке свідчить про негерметичність системи. Але найцікавіше в цій ситуації те, що повітря виривалося з системи не десь у підкапотному просторі, а безпосередньо з вихлопної труби.

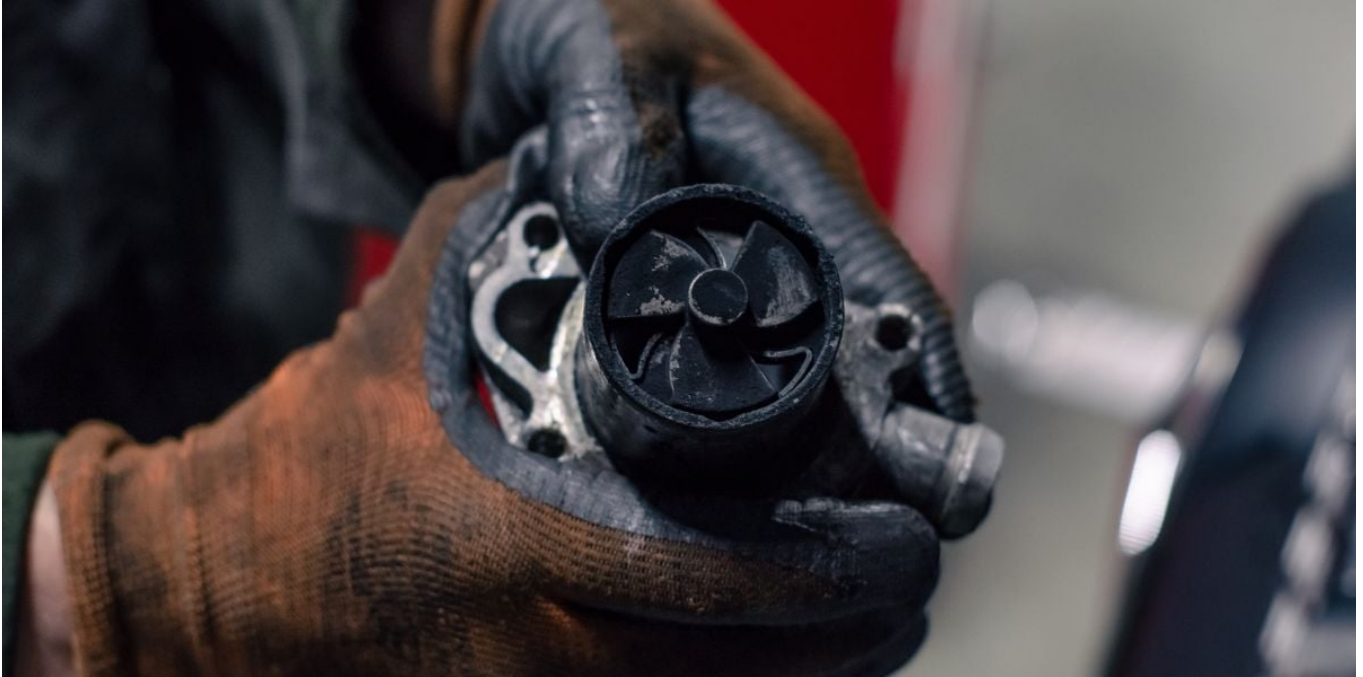
А ось EGR Sprinter 315 CDI має іншу конструкцію. Замість тарілки використовуються поворотні лопатки, які відкривають і закривають шлях для руху відпрацьованих газів.

Оскільки клапан не був фізично заглушений, то він з часом заклинив у відкритому положенні, і повітря з системи наддуву частково виходило через вихлопну трубу. Рішення проблеми було очевидним: потрібно фізично заглушити клапан EGR.
