# BMW 730d із пробігом 1 млн км: що залишилося від автомобіля після такого ресурсу

дата публікації: 2026.10.28

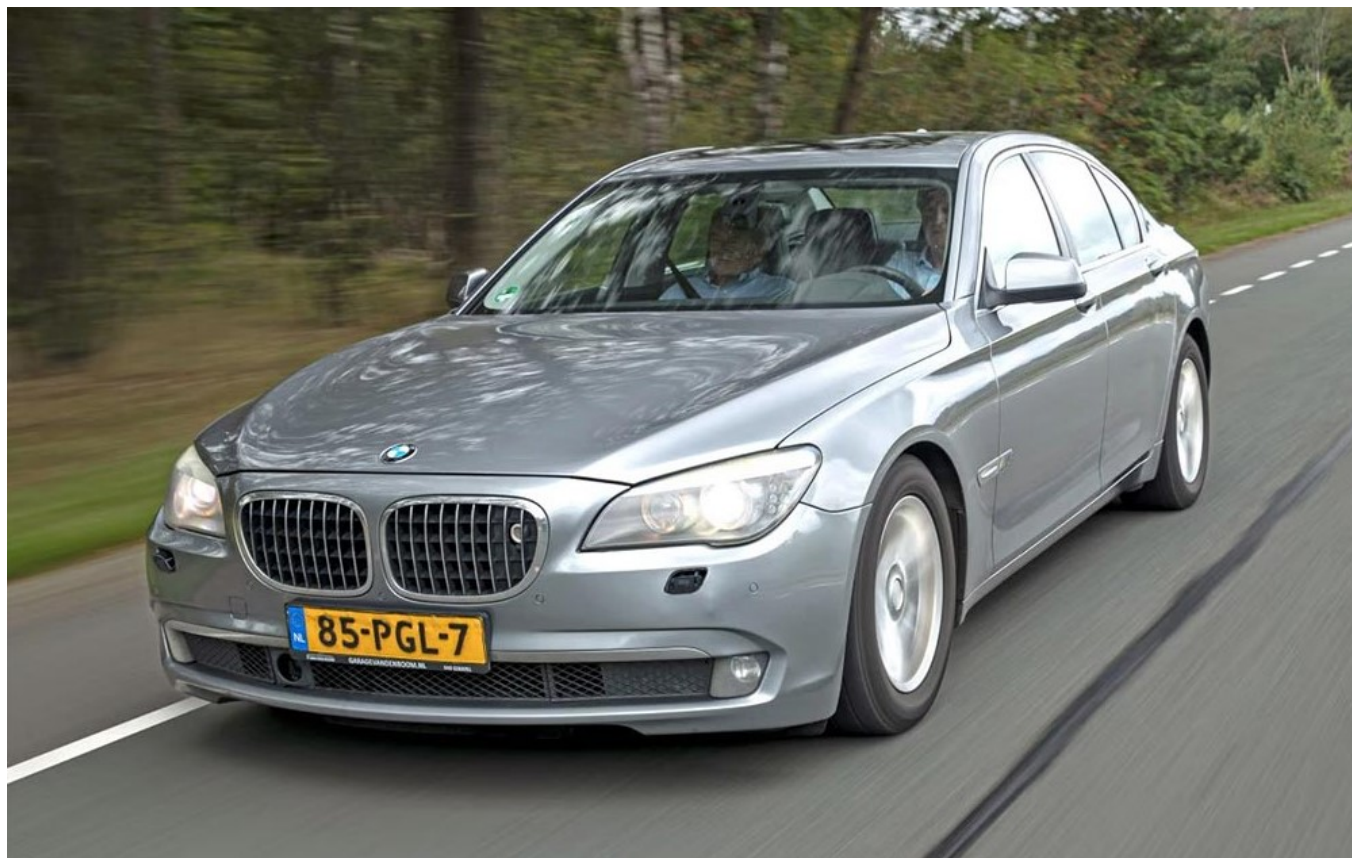
У BMW 730d покоління F01 встановлений дизель **N57**, який у цій версії розвиває **245 к.с. і 540 Нм**. За словами власника, двигун за весь мільйон кілометрів **жодного разу не розбирався**. Це одна з головних особливостей конкретного автомобіля, адже силовий агрегат фактично досяг семизначного пробігу без капітального ремонту.

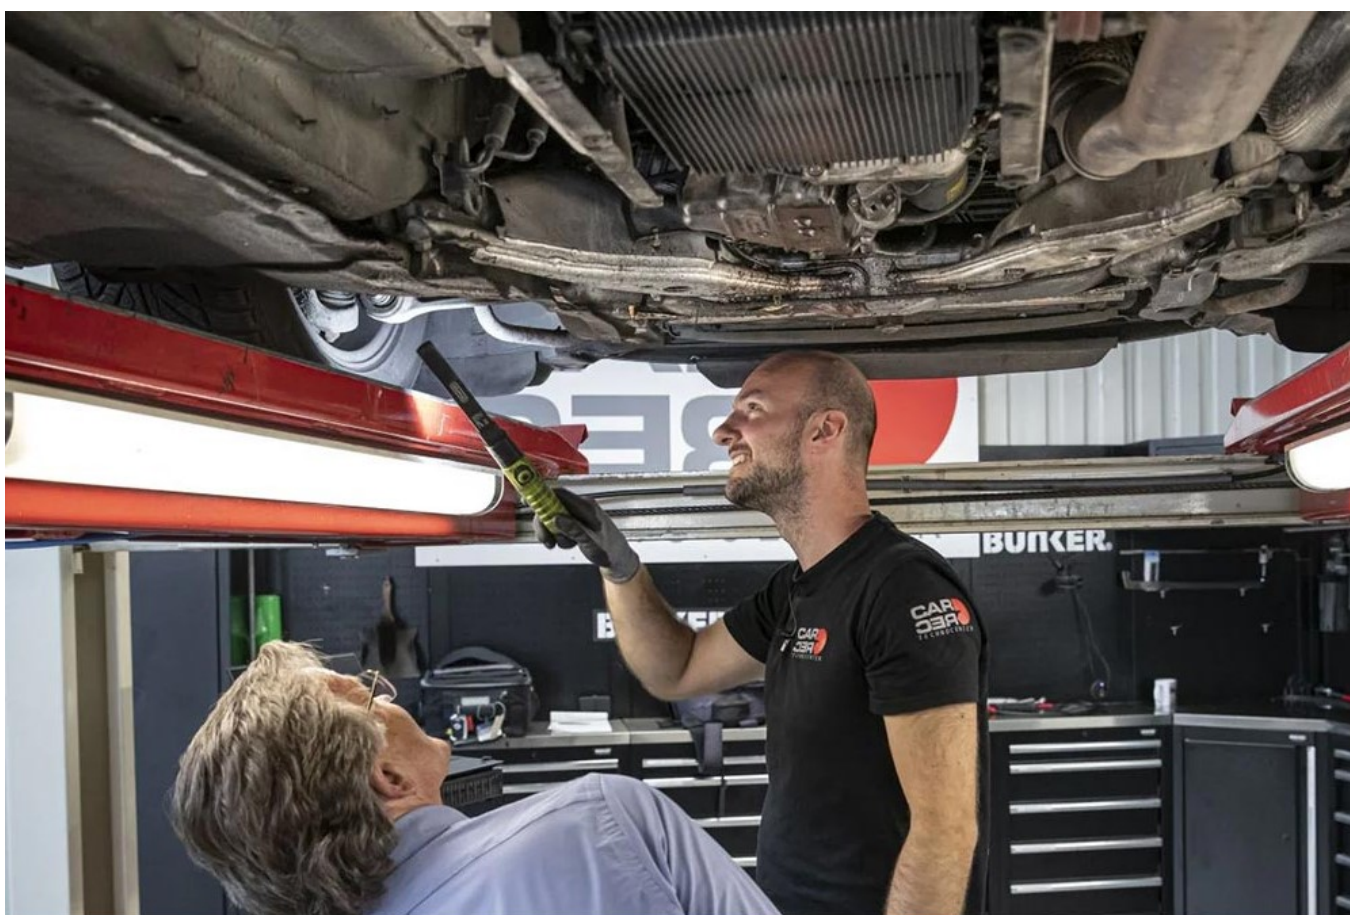
Автоматична коробка передач такого ж ресурсу без втручання не отримала. Її довелося знімати та розбирати для заміни кількох сальників, однак серйознішого ремонту не знадобилося.

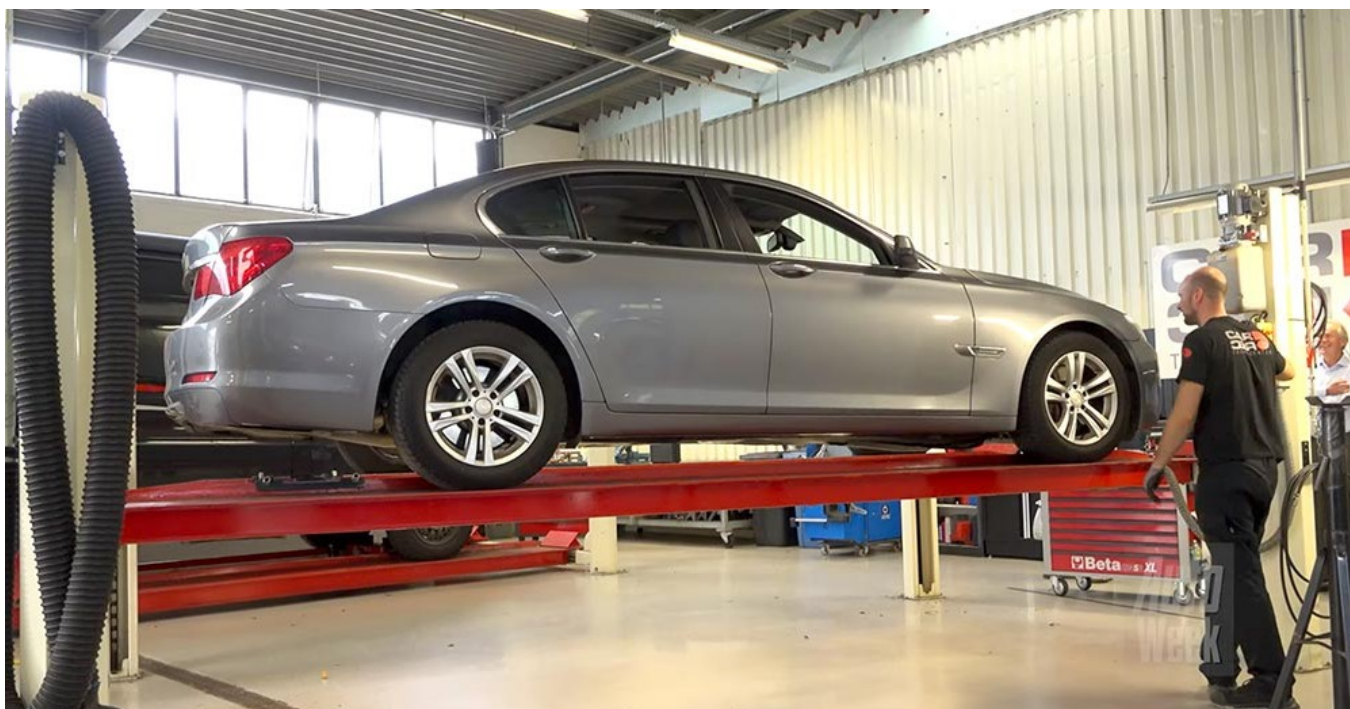
При цьому автомобіль увесь цей час обслуговували в одному сервісі. За словами Рурда, серйозних проблем із електронікою або механічною частиною протягом експлуатації не виникало. Навіть сажовий фільтр залишався оригінальним. Велику роль тут відіграє характер використання автомобіля: значна частина пробігу припадає на тривалі поїздки, що сприятливо для роботи DPF.

Однак під час нинішньої перевірки з'ясувалося, що сажовий фільтр уже не відповідає нормативам за показниками викидів і потребує заміни.

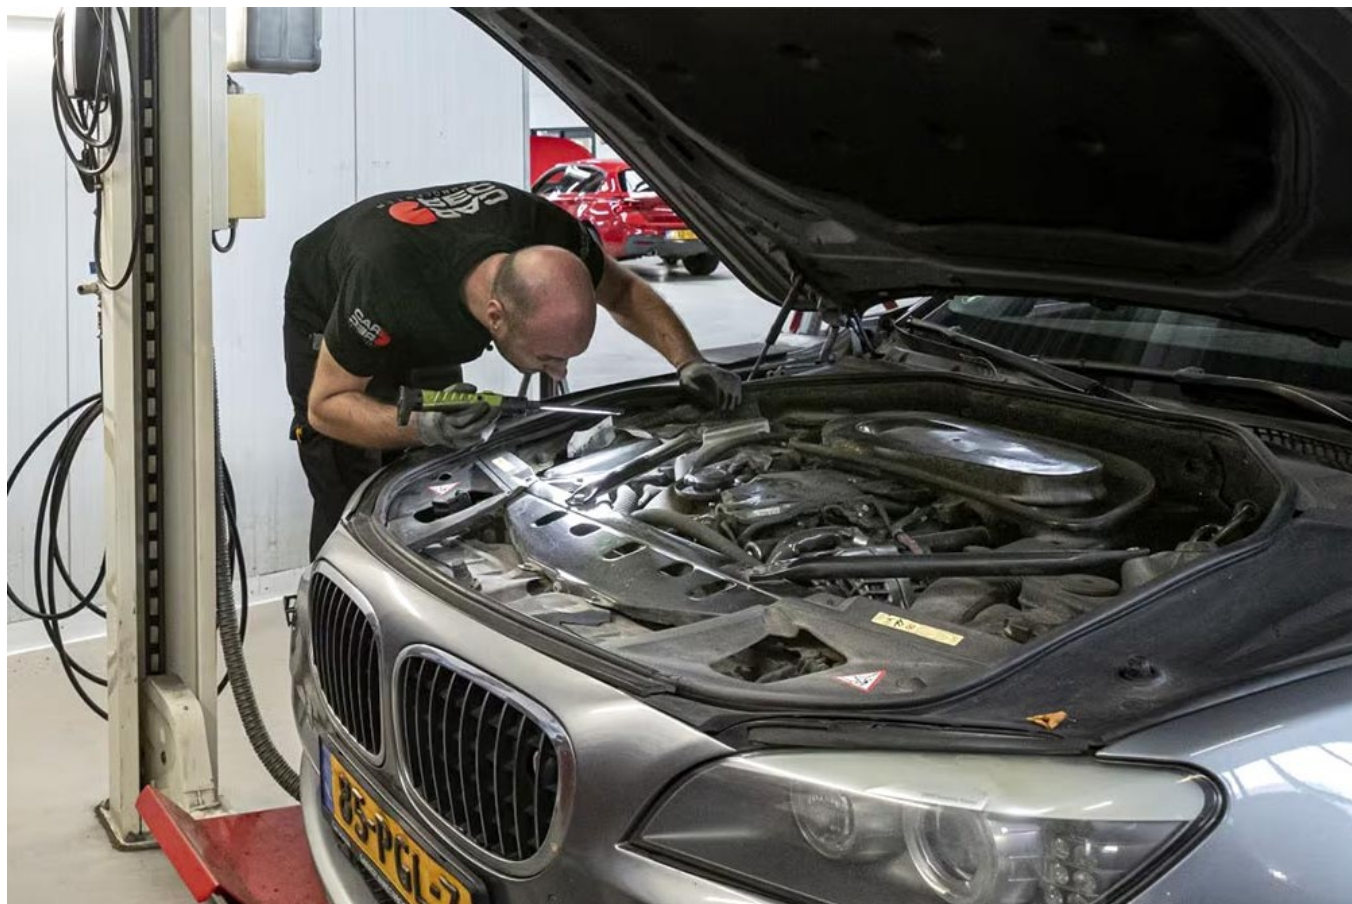
Ще одне зауваження стосується самого двигуна. Під час запуску фахівець почув нетиповий звук, характерний для проблем із синхронізацією приводу ГРМ. Додатково виявили **значний люфт шківів колінчастого вала** — цю проблему також рекомендують вирішити найближчим часом, щоб не створювати ризику для подальшої роботи двигуна.

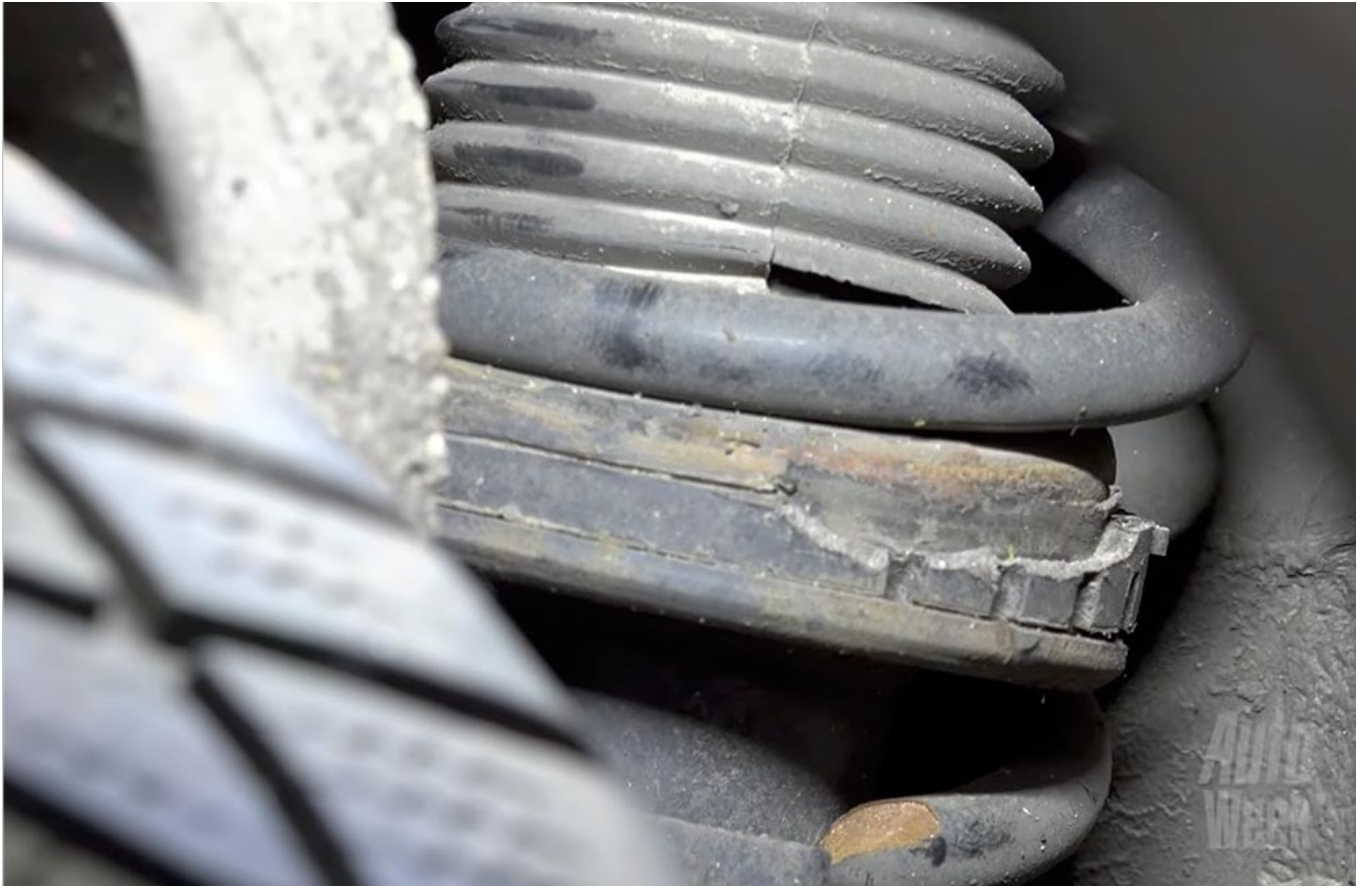
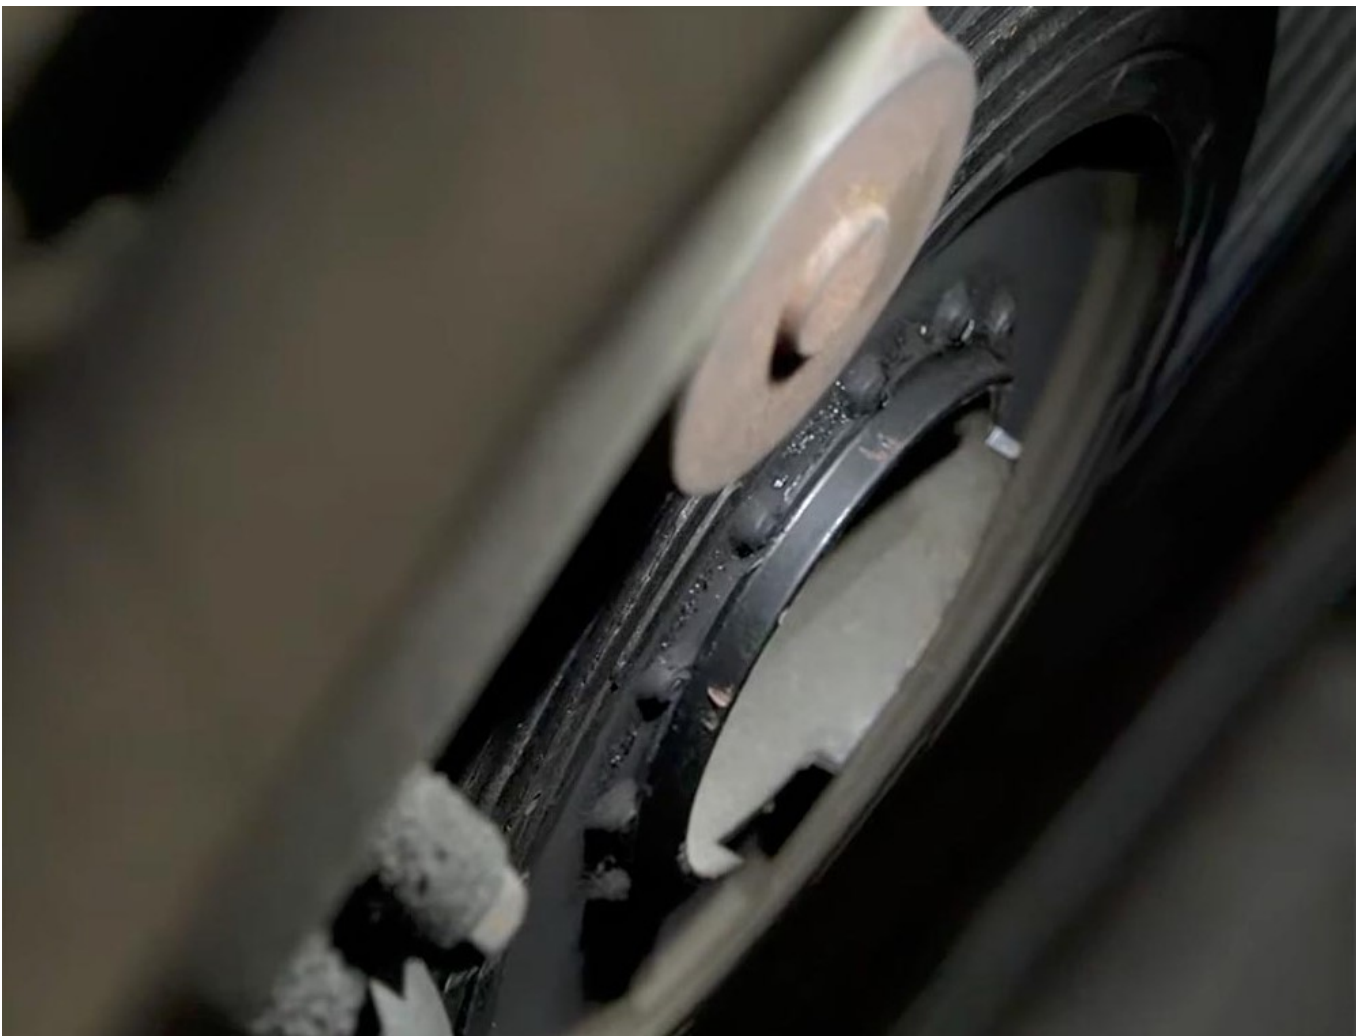
Не обійшлося й без проблем із ходовою частиною. На передній лівій підвісці виявили **зламану пружину**, експлуатація автомобіля в такому стані небезпечна. Також зафіксували витоки оливи та антифризу з двигуна.

Комп'ютерна діагностика додатково показала кілька активних помилок, серед яких — несправності, пов'язані з тиском пального, заслінками впуску та іншими компонентами.

За оцінкою фахівців, на усунення цих проблем може знадобитися **10-15 тис. євро або більше**.

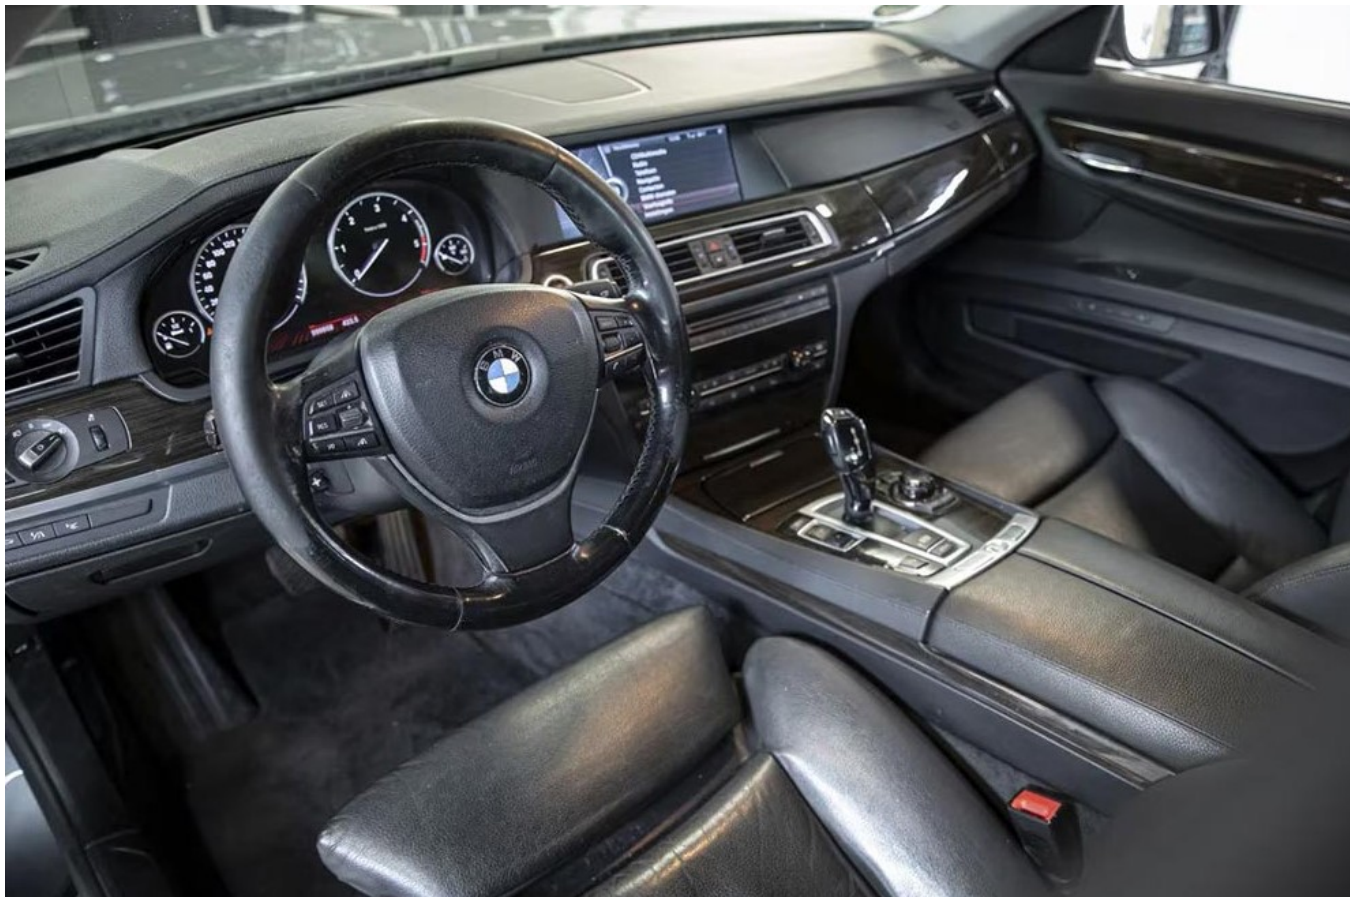
Водночас зовнішній і внутрішній стан BMW після такого пробігу справді заслуговує уваги. Салон зберігся дуже добре: кнопки залишилися цілими та працездатними, а матеріали не мають вигляду, характерного для автомобіля з мільйонним пробігом. На кузові, за словами механіка, практично немає корозії.

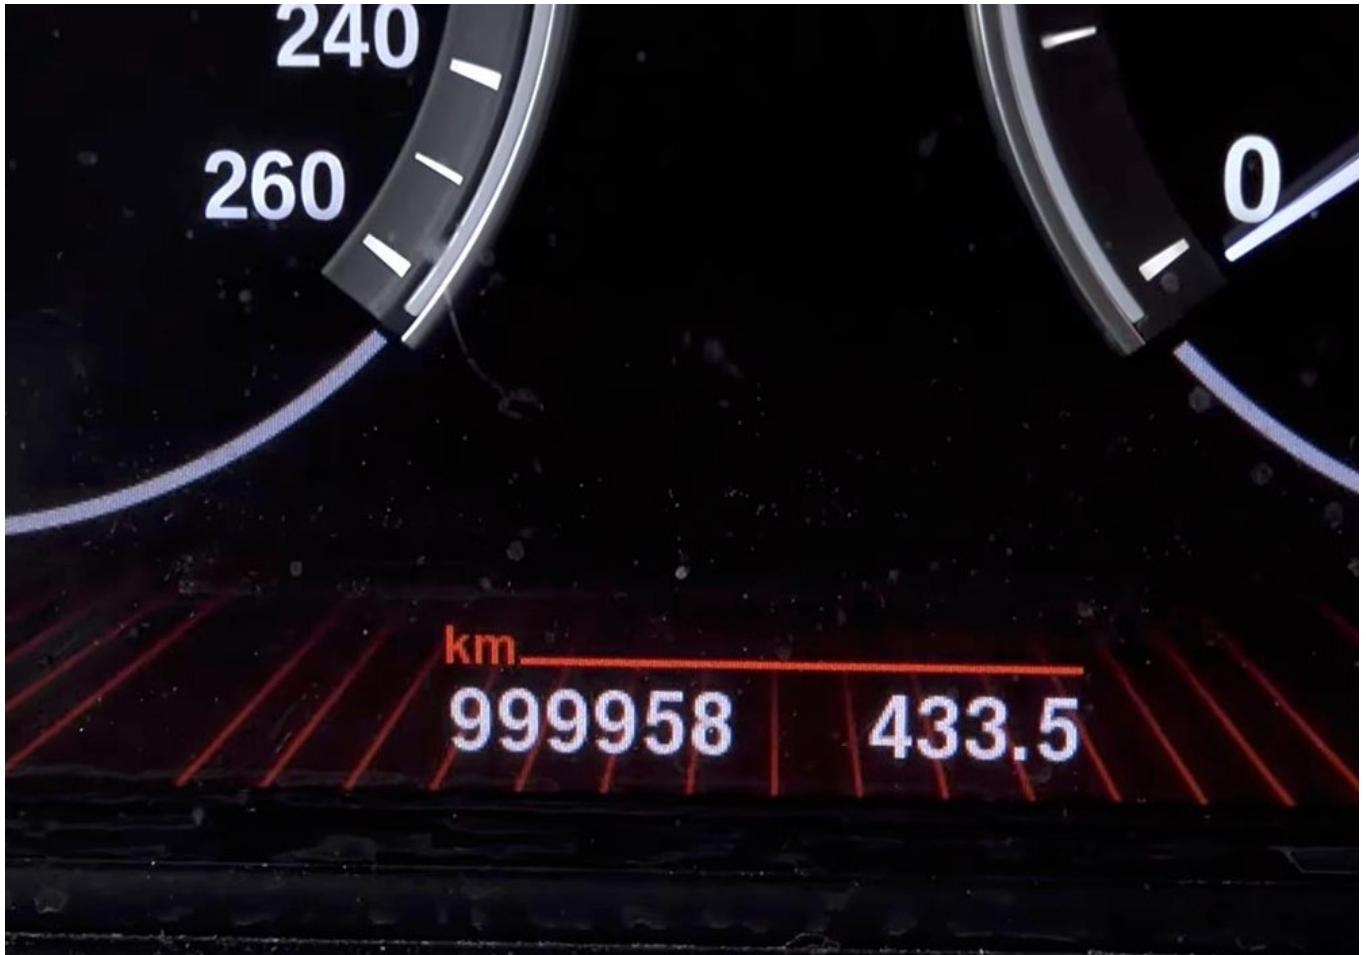
Електронний одометр автомобіля зупинився на позначці **999 958 км**, але власник стверджує, що фактично машина вже пододала мільйон кілометрів.
